### Gdańska autostrada - ostatnie ślady

Krótką prezentacją ostatnich śladów "gdańskiej autostrady" w chwili pisania tego artykułu częściowo jest już nieaktualna. Dlatego niektóre zdjęcia przedstawiają obiekty w stanie jaki obecnie (to jest w roku 2022) już nie istnieje lub wygląda zupełnie inaczej.

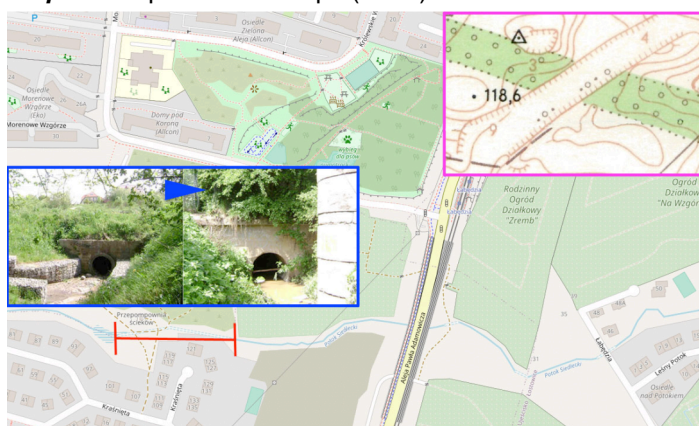
1. *Wykop ziemny*, którego dawne rozmiary i zasięg pokazuje fragment mapy topograficznej w prawym górnym rogu.

2. *Przepust numer 1* na cieku wodnym o nazwie *potok Siedlicki*. Jego szerokość w wersji oryginalnej wynosiła około 120 metrów. Obiekty

widoczne z lewej strony wlotu i prawej strony wylotu są współczesne - więc z oryginalnym przepustem nie mają nic wspólnego.

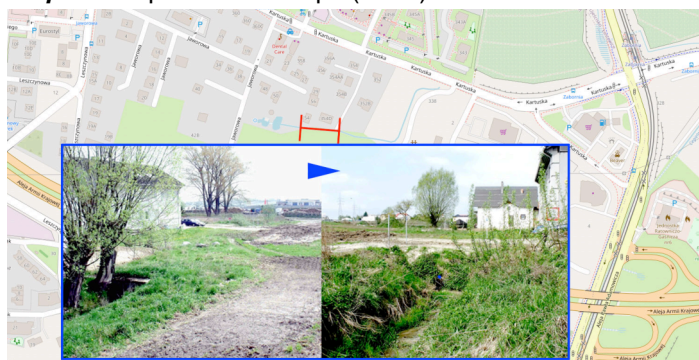
### 3. *Przepust numer 2.*

Znajduje się na małym polnym cieku wodnym *bez nazwy* w południowych okolicach obecnej ulicy Kartuskiej. Ma orientacyjną szerokość 60 metrów. Czołowa ściana wylotu jest prawdopodobnie zniszczona.

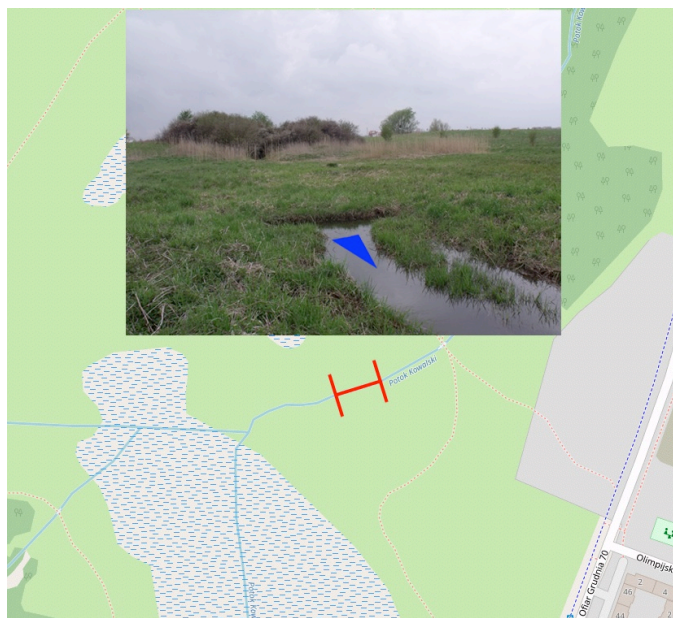
#### 5. Przepust numer 7.

Znajduje się na cieku wodnym o nazwie *potok Kowalski*. Ma około 35 metrów szerokości i wbrew pozorom jest trudny do sfotografowania. Wlot przepustu po stronie zachodniej porasta bagienna trzcina, natomiast ścianka czołowa jego wylotu jest zatopiona przez wodę potoku prawie do jej górnej krawędzi.

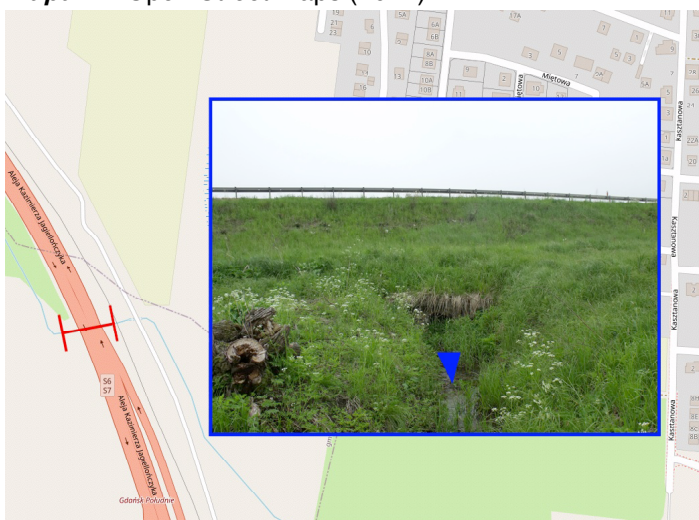
## 6. Przepust numer 8.

Jest to jedyny oryginalny przepust "gdańskiej autostrady" jaki wykorzystano we współczesnym projekcie Zachodniej Obwodnicy Trójmiasta (ZOT) - obecnie droga ekspresowa S6. Znajduje się na lokalnym cieku wodnym o nazwie *potok św. Wojciecha* i ma około 45 metrów szerokości. Droga S6 nie przebiega po nim

symetrycznie - po stronie wschodniej podstawa jej nasypu znajdowała się około 10 metrów od oryginalnego wylotu przepustu. Teren pomiędzy tymi punktami jest pasem nawiezionej i wyrównanej ziemi, której poziom znajduje się znacznie niżej od poziomu drogi S6 (jak na fotografii). Wlot przepustu po stronie zachodniej znajduje się na linii podstawy jej nasypu.

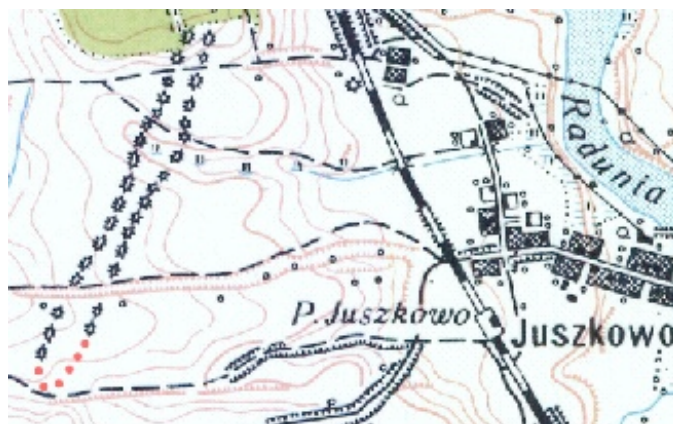
Przebieg pryzm na tym odcinku i ich zakończenie schematycznie przedstawia fragment mapy topograficznej:

Ślady kończą się nad sporej wysokości wąwozem tak jak zaznaczyłem kropkami czerwonymi. Na chwilę obecną - żaden z posiadanych dotąd materiałów nie zdradza obecności ciągu dalszego do następnego z opisywanych obiektów, którym jest:
